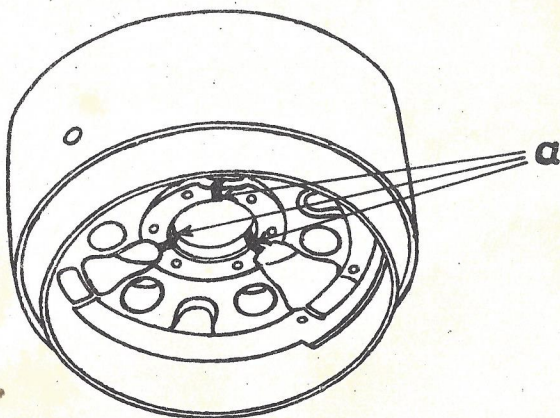
An der flanschartigen Befestigungsstelle der Riemenscheibe, Bestell-Nr. 62535, sind mitunter an der in der Skizze mit "a" bezeichneten Stelle Risse sichtbar, die irrtümlicherweise als Auswirkungen eines Defektes angesehen werden. Dieses trifft aber nicht zu und eine solche Riemenscheibe braucht keineswegs ausgetauscht zu werden, weil diese Risse bewusst herbeigeführt werden. Bei "a" ist daher eine kleine V-förmige Kerbe eingegossen, damit der Riß hier auftritt, wenn sich beim Abkühlen des Gußstückes Spannungen zeigen, die nicht zu vermeiden sind. Es hätte bei "a" ohne weiteres auch ein mehr oder weniger breiter Spalt bei der Konstruktion vorgesehen werden können, jedoch würde dieses die Bearbeitung des Gußstückes auf der Drehbank schwieriger gestalten. Die langjährige Erfahrung zeigt, daß die in Rede stehenden Risse ohne jede praktische Bedeutung sind und deshalb braucht eine Riemenscheibe wegen dieser Risse nicht ausgetauscht zu werden.
